# *Estudio de Peligrosidad Geológica en el Barrio Sismográfica*

*Comodoro Rivadavia  
Provincia de Chubut*

**ESTUDIO DE PELIGROSIDAD GEOLÓGICA EN EL BARRIO  
SISMOGRÁFICA, COMODORO RIVADAVIA,  
CHUBUT**

**AÑO 2002**

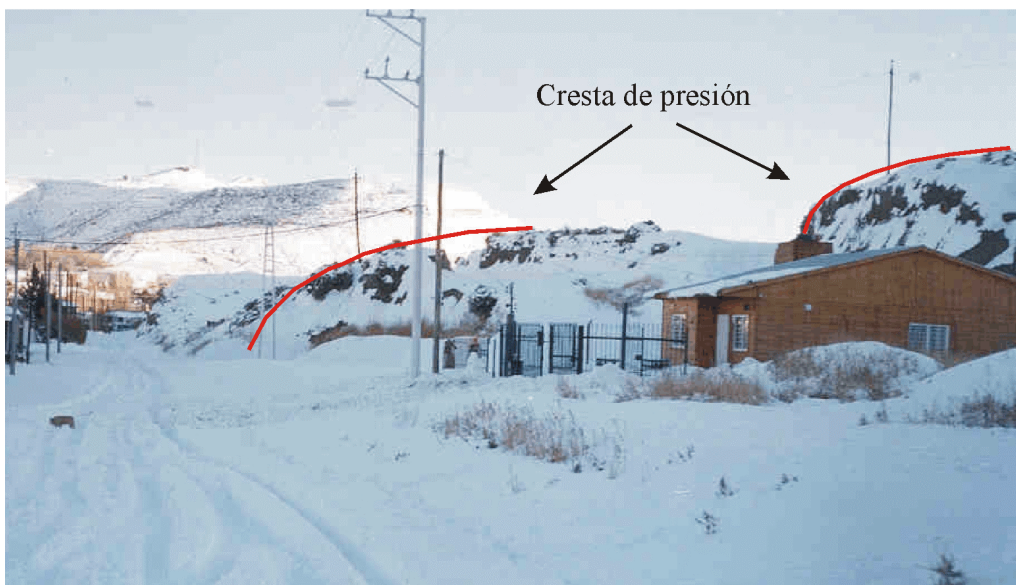
**Foto 4:** Acumulación de nieve en la parte distal del material deslizado, obsérvese la cresta de presión (ver ítem 3.6) y por debajo, edificaciones.

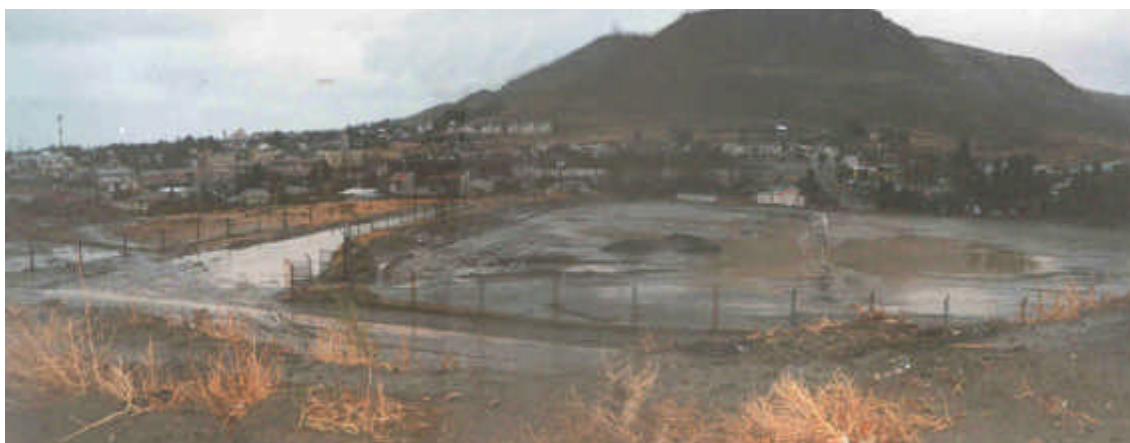
**Foto 5:** Sectores anegados de la Cancha de Talleres Junior luego de las precipitaciones de los primeros días de Julio.

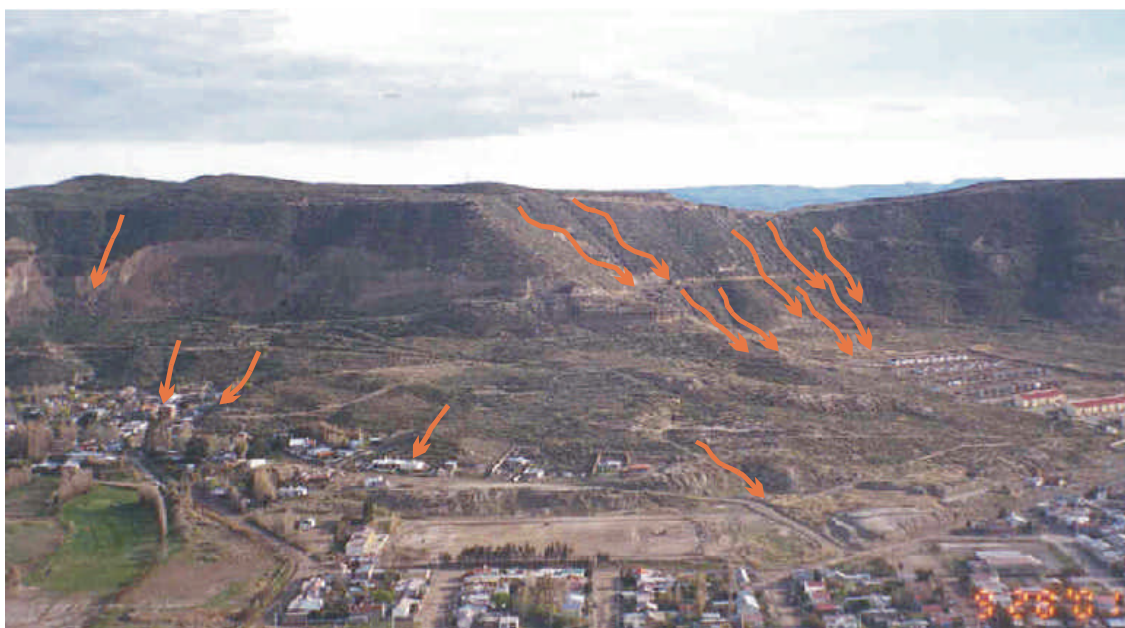
**Foto 6:** Formación de cárcavas en la ladera Sur del Co. Hermitte. Las flechas naranjas indican la dirección de escurrimiento.

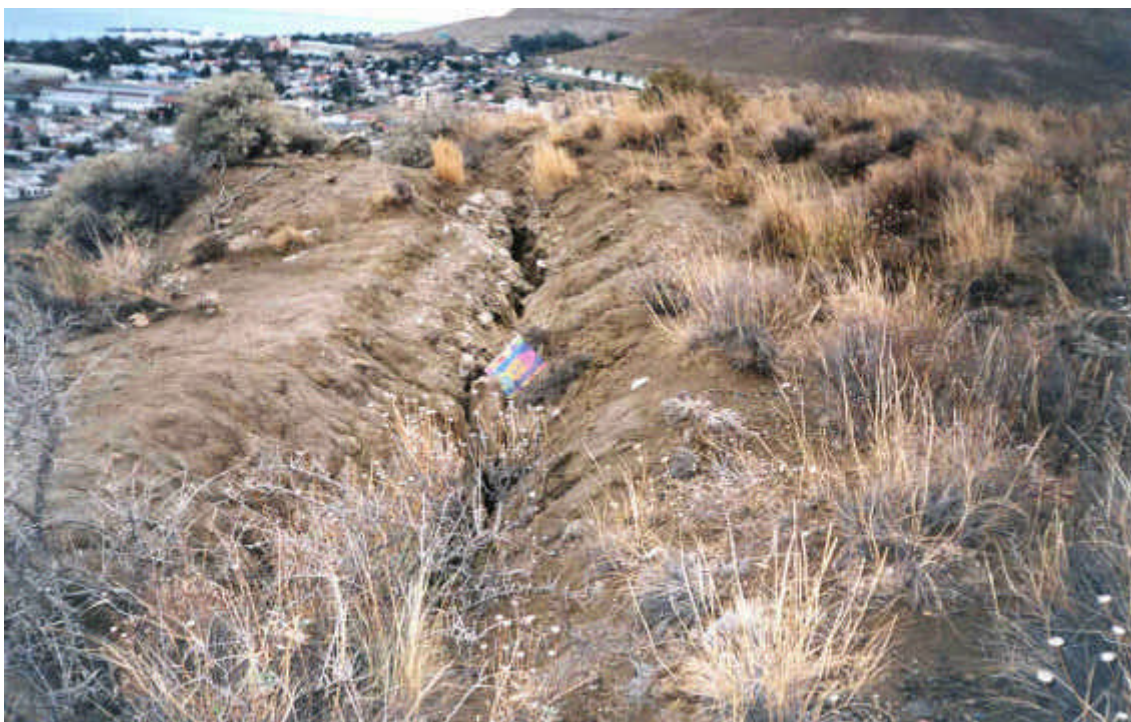
**Foto7:** Grieta en el material deslizado. Nótese la morfología de la grieta, que evidencia sucesivas aperturas y las líneas de drenaje hacia la misma. Cuaderno de escala.

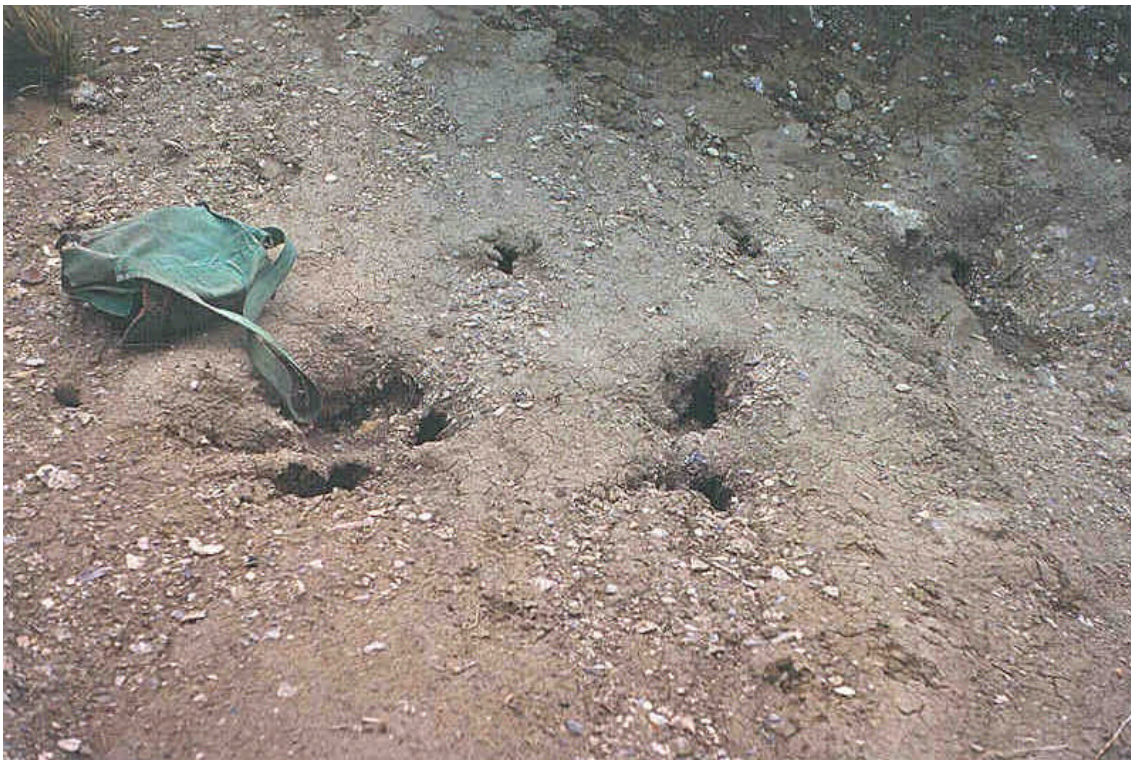
**Foto 8:** Piping en sus primeros estadios superficiales. Formación de hoyos por erosión subsuperficial.

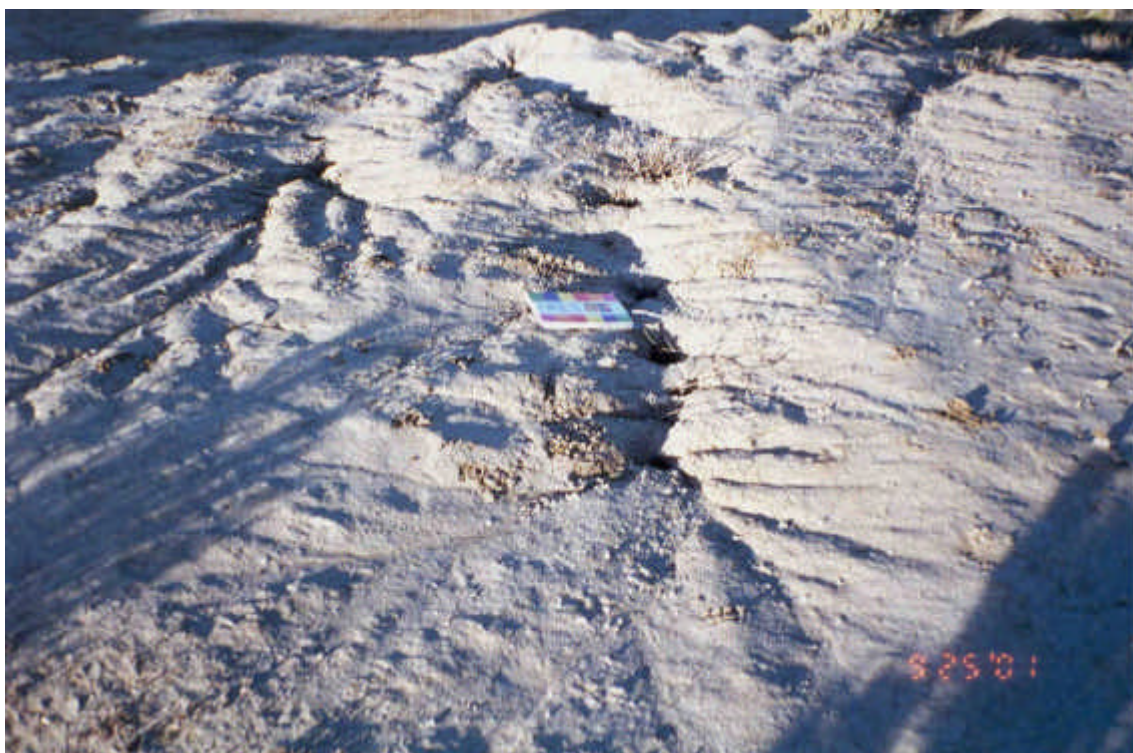
**Foto 9:** Estadío más avanzado del piping. Luego por la subsiguiente erosión superficial y subsuperficial se forman cárcavas.

El *piping* es muy activo en la actualidad y es casi imposible evitar su accionar. Existen grietas en gran cantidad dentro del material deslizado por donde sigue incorporándose agua que actúa entre los intersticios de los “bloques” deslizados.

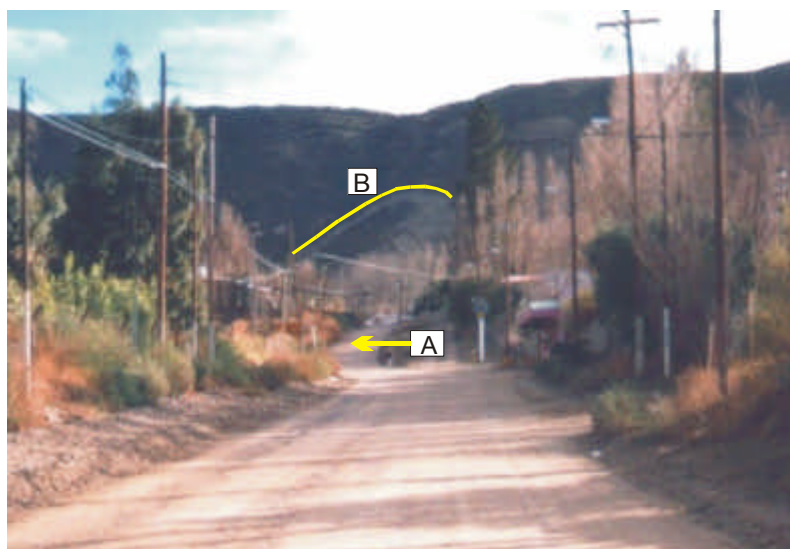
**Foto 10:** Escalón en la calle J. Aimar, que responde a la cresta de presión (A). Se señala también un deslizamiento rotacional en la parte posterior del Barrio (B)

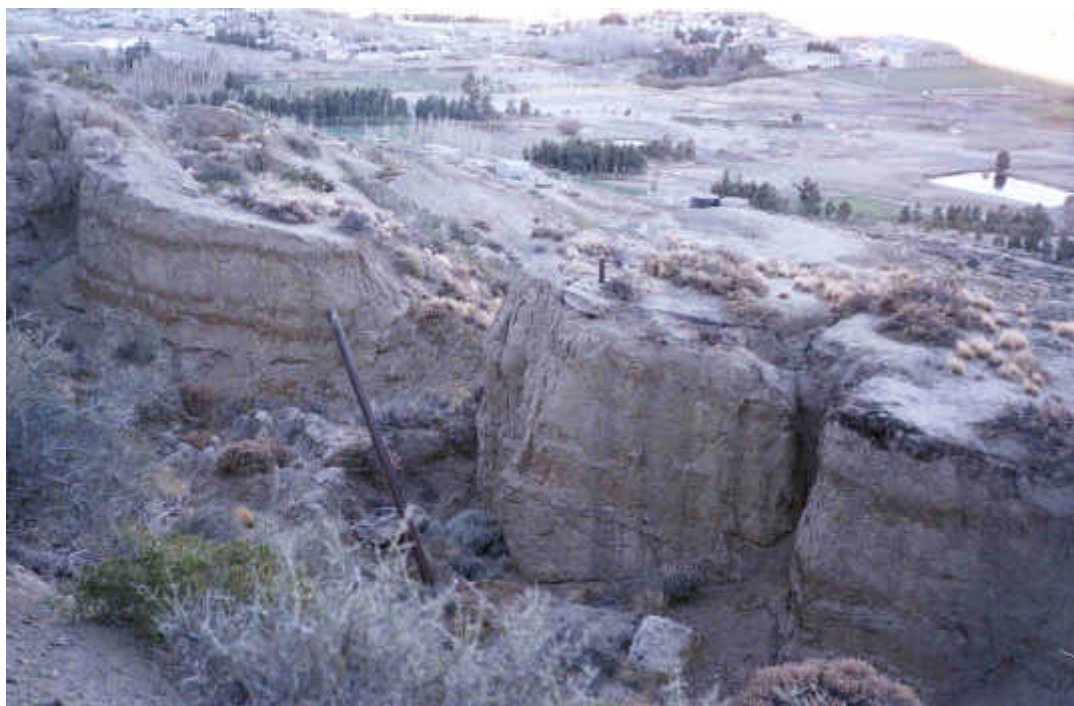
Por lo tanto es más probable que el factor desencadenante haya sido la infiltración de agua a través del área de debilidad producida por el fracturamiento en el tope de la ladera. Estas discontinuidades están constituidas por grietas formadas en el banco duro del tope. A éstas se suma la presencia de la falla B y sus fallas auxiliares, que cortan la pendiente (ver figura 2). Estas últimas permiten el ingreso de agua meteórica hasta la intersección del banco de arcillas suceptibles. De este modo el agua infiltrada va embebiendo el material arcilloso que actuaría como superficie de patinaje. Como este proceso (la infiltración) es muy lento debido al elevado déficit de agua, el movimiento (en la mayoría de su desarrollo), también es lento. Esto provocaría además que el empuje no sea lo suficientemente grande como para que la superficie de deslizamiento corte la superficie del terreno. Por lo tanto se forma la cresta de presión como respuesta a la deformación del material (ver dinámica y etapas del movimiento, pag. 35). El material removido sobre la ladera generó grietas (Foto 11, ver Mapa N°4) y bajos por donde se sigue infiltrando el agua de lluvia.

**Foto 11:** Bajos y grietas en el material movilizado.

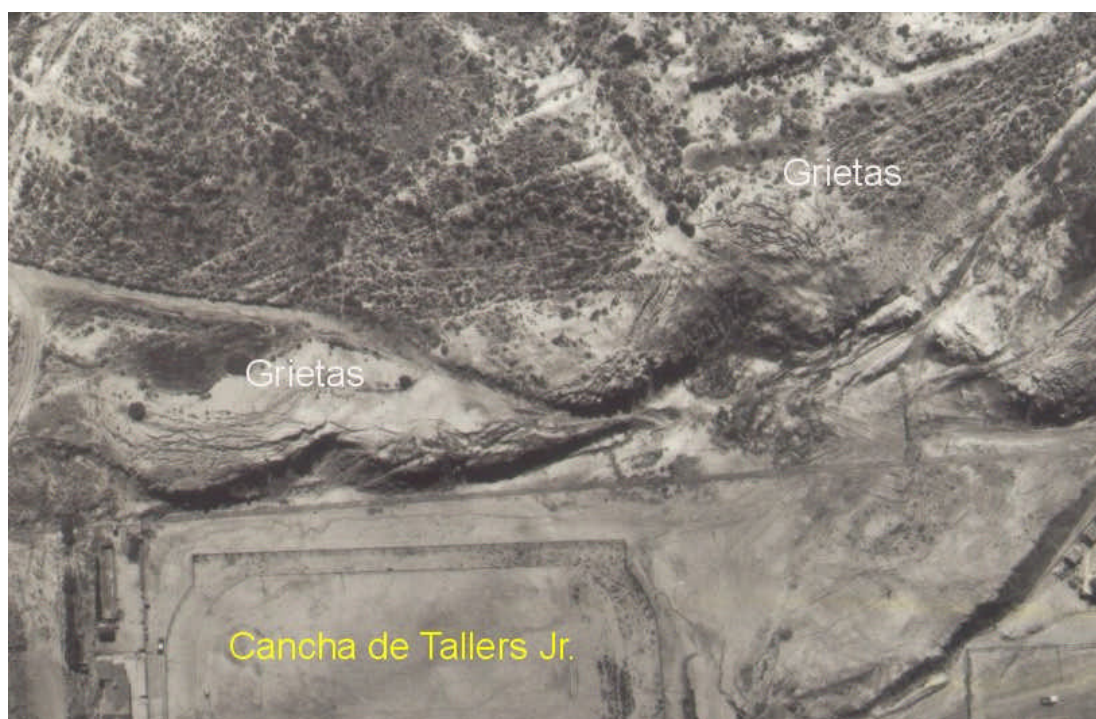
**Foto 13:** Foto aérea de una zona de la cresta de presión con la formación de grietas sobre la cresta (detalle de Foto 12).

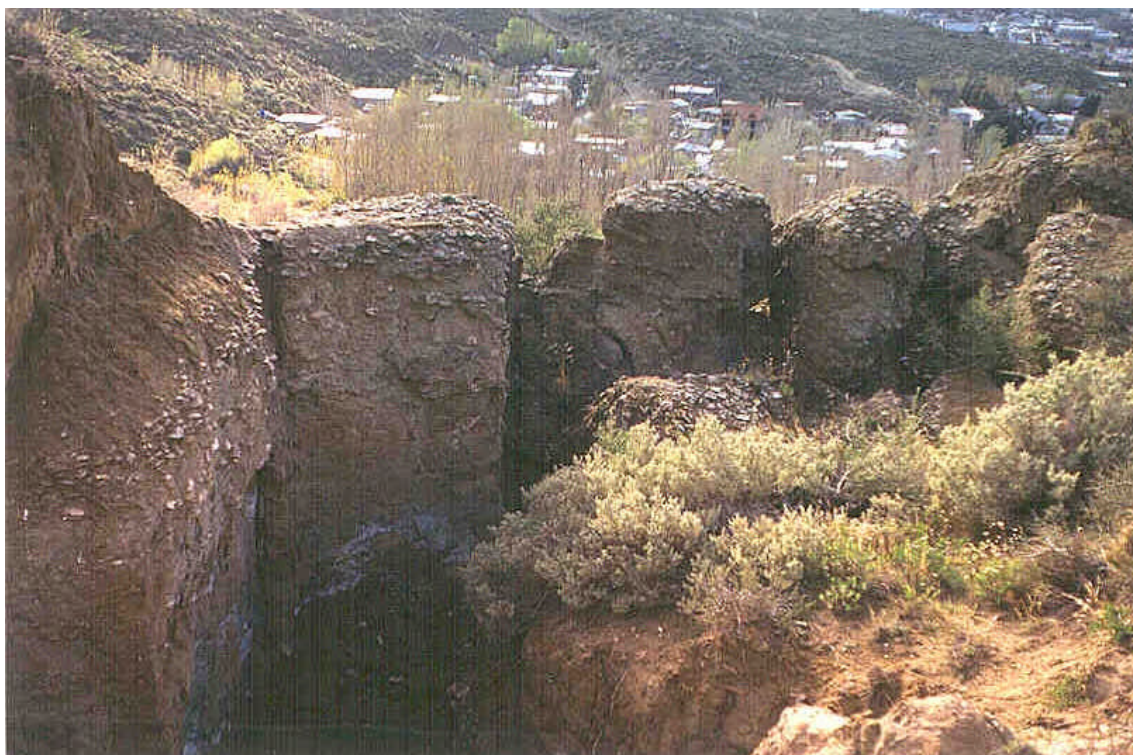
En superficie la masa de material compacto superior, sufre expansión expresada a través de estructuras de tracción (Foto 14). Éstas generan bloques elevados (horst) y deprimidos (graben) por fallamiento normal; en algunos casos en estos bloques se producen rotaciones o traslaciones. Las coquinas superiores son bancos resistentes, que conservan perfectamente la estructura de tracción. Ellas se pueden ver en la parte proximal de los depósitos, donde además de los horst y graben, se aprecia que la mayor parte de las pequeñas escarpas de falla normales, se hallan mirando hacia la cicatriz de arranque principal del movimiento, pues se trata de fallas antitéticas, opuestas a la dirección de transporte de la masa (Foto 15). Esta ubicación de las escarpas de falla es un elemento diagnóstico importante en la determinación de las expansiones laterales, debido a que miran aguas arriba, a diferencia de las que se producen en los deslizamientos rotacionales, que se ubican hacia la cara libre (aguas abajo). En la parte distal de los depósitos no son claras las estructuras de tracción resultantes de la expansión de la masa. Ello es debido a que por debajo de las coquinas los bancos arenosos y arcillosos menos competentes, perdieron identidad durante la deformación por expansión, pudiendo llegar en algunos casos a originar flujos en las etapas finales del movimiento. A pesar de ello, hay superficialmente evidencias indirectas de la tracción sufrida por expansión, debido a la gran cantidad de sumideros donde se pierden las aguas superficiales. Ellos están insinuando la presencia de espacios abiertos en profundidad, resultado de sublavado (piping) por infiltración de las aguas a favor de las estructuras de tracción.

**Foto 14:** Bloques separados por fracturas de tracción afectados por la expansión lateral.

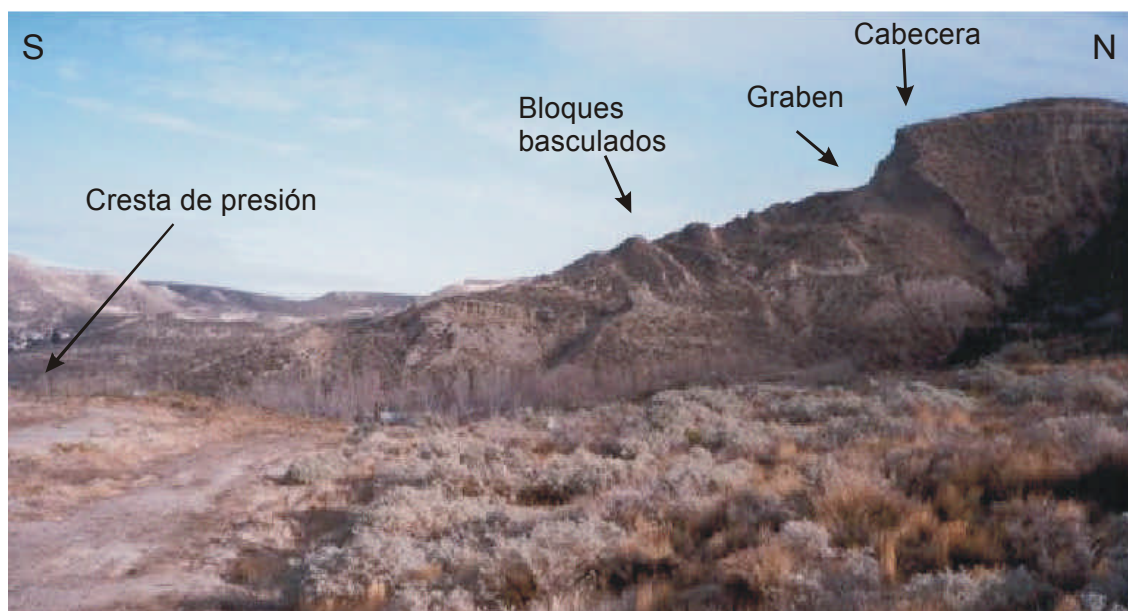
**Foto 15:** Perfil S-N donde se observan las distintas morfologías producto de la expansión lateral.

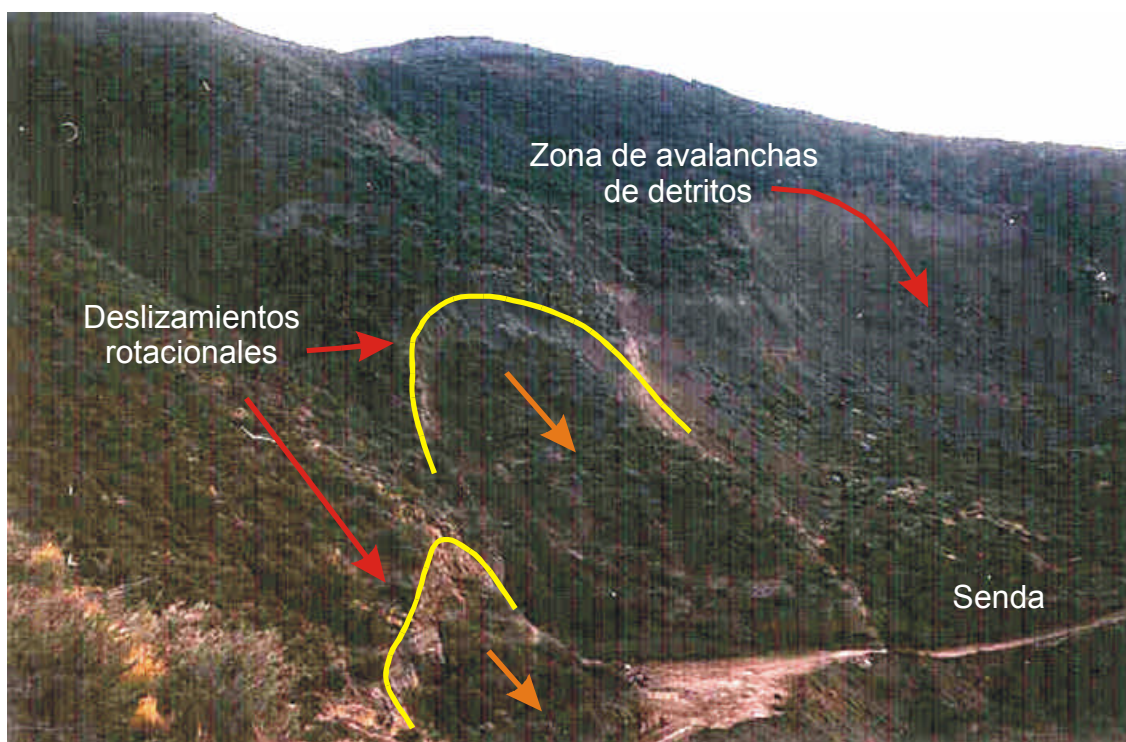
**Foto 21:** Foto del área denominada de sombra, dónde se observan deslizamientos rotacionales.

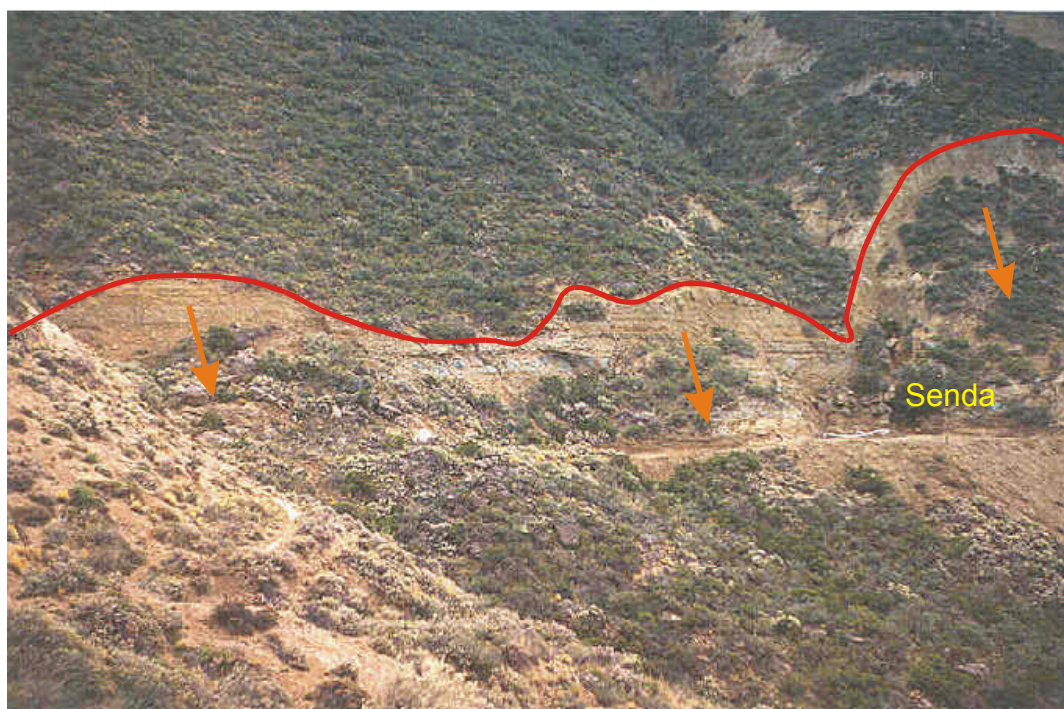
**Foto 22:** Evidencia de deslizamientos rotacionales por encima de la senda.

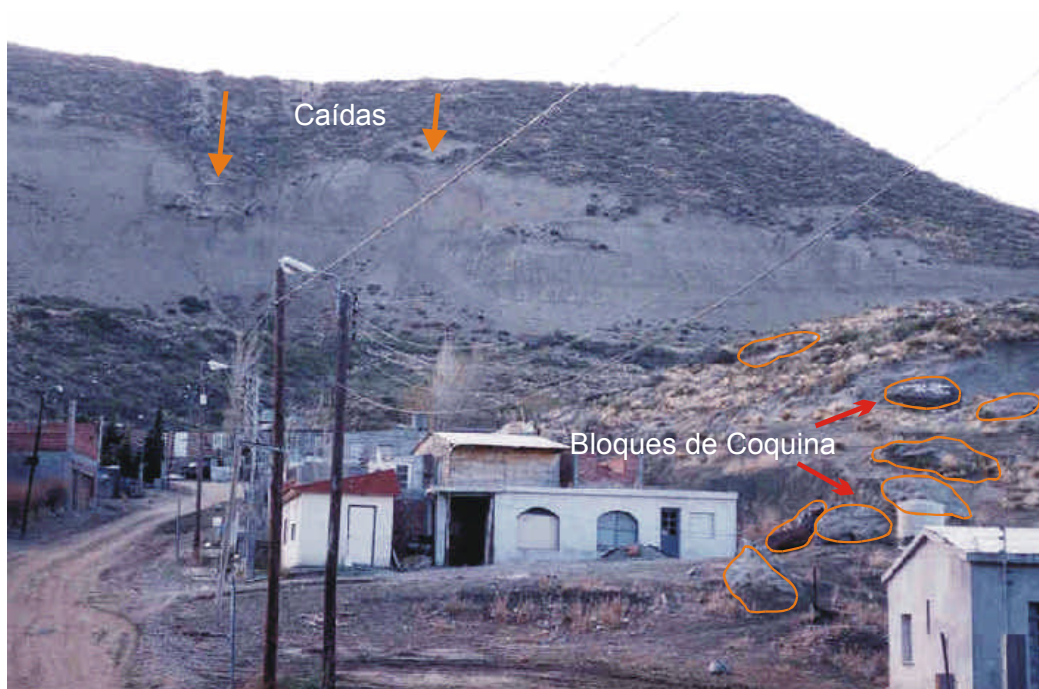
4º) Del análisis de las fotos aéreas (1982/3 y 1995) y observaciones en el campo, se deduce que existe un retroceso de la cicatriz en el sector C (ver Croquis, pag. 28) debido a caídas de detritos y bloques (Foto 23). Actualmente las estribaciones del material movilizado están siendo alteradas intensamente por la actividad antrópica. Esto ocurre también con el perfil de la ladera, desde 1925, a la actualidad, con la apertura de senderos y trincheras. Esto provoca que sea muy difícil distinguir si actualmente existe movimiento, ya que la velocidad de la actividad del hombre es mayor que el probable movimiento natural del material de la ladera. Por lo tanto para confirmar la continuidad del movimiento es necesario monitorear el mismo.

**Foto 23:** Vista del retroceso de la cicatriz y de la caída de bloques.

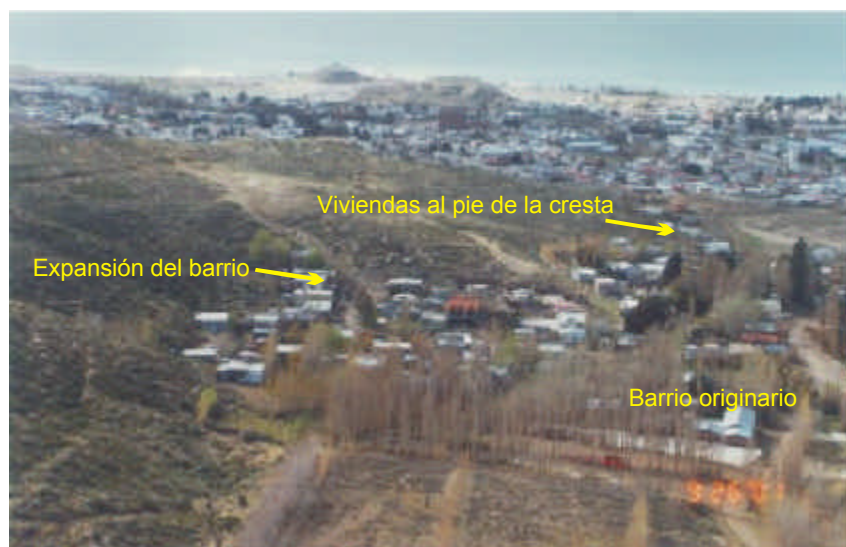
**Foto 24:** Zona urbana que corta el frente del material movilizado.

Hay que puntualizar que también son necesarias las restricciones en los alrededores de la ladera y/o el material deslizado. En los últimos tiempos se han construido varios barrios alrededor del depósito del material deslizado (Figura 13). Estas construcciones provocaron en algunos casos la modificación del relieve, (como se observa en la Foto 27) que para su instalación realizaron una trinchera en la cresta de presión. Los barrios que se instalaron en el extremo occidental (como los barrios Los Tilos y Marquesado, Figura 13), aumentan la posibilidad de ingresos considerables de agua al sistema (por riego, lavado, fugas en cañerías, etc.), que resulta desfavorable para la estabilidad del material. Actualmente se está realizando un loteo en el área del SUPE (Foto 28) sobre parte de la cresta de presión y el material deslizado en el límite oeste del deslizamiento. Rodeando este predio se observa una cicatriz de movimiento menor, a media ladera (Foto 29). La modificación del material por debajo de esta cicatriz (excavación, sobrepeso, infiltración de agua, etc.) aumentaría la probabilidad de movimiento del mismo. Por lo tanto las restricciones no solo deberían existir sobre el Barrio Sismográfica, sino también, sobre el barrio Los Tilos, Marquesado, las viviendas al pie, el barrio SUPE, la cancha de golf Santa Lucía y la cancha de rugby. Sin un plan integrado de medidas para todos estos lugares, será muy difícil prevenir y/o mitigar la acción de los procesos geológicos sobre la ladera.

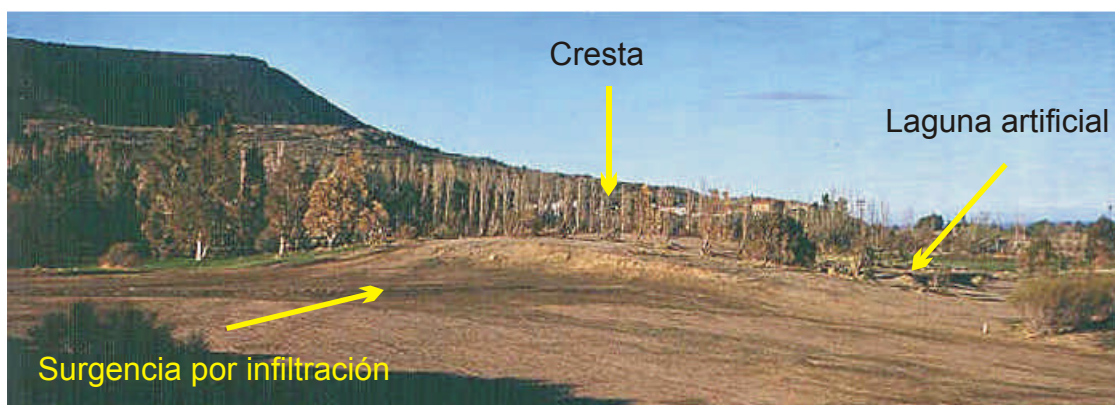
**Foto 26:** Surgencia por infiltración de agua de la laguna artificial, hacia el otro lado de la cresta de presión, en la cancha de golf.

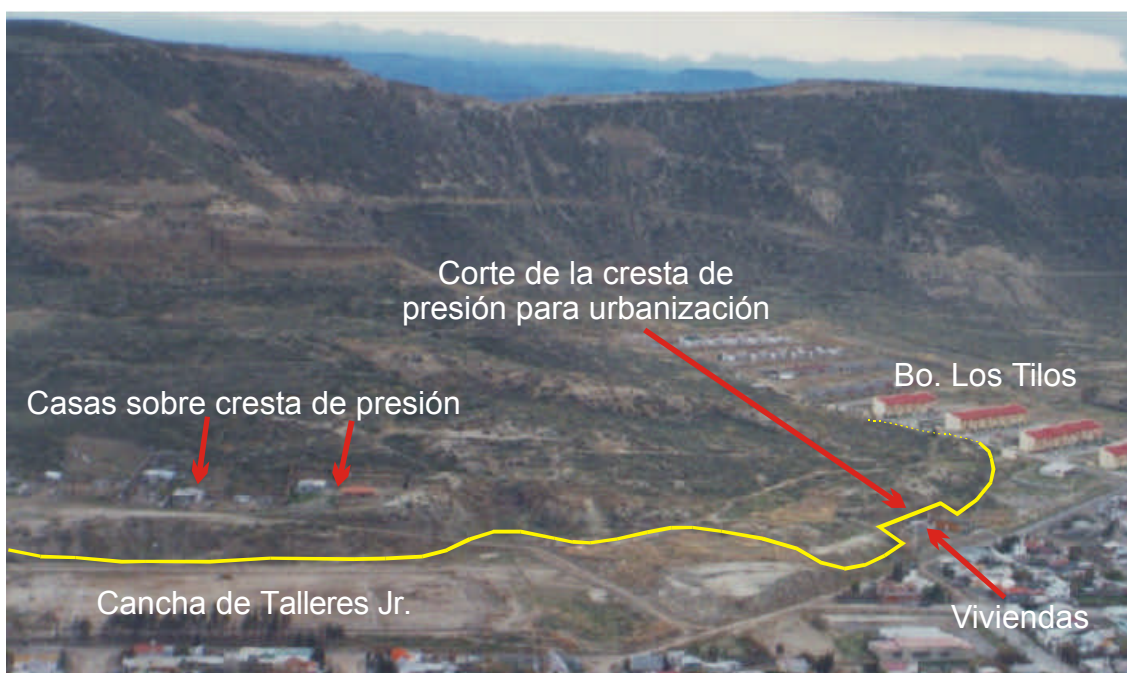
**Foto 27:** Vista de la modificación de la cresta de presión ( — ) para la construcción de viviendas, fuera del barrio Sismográfica.

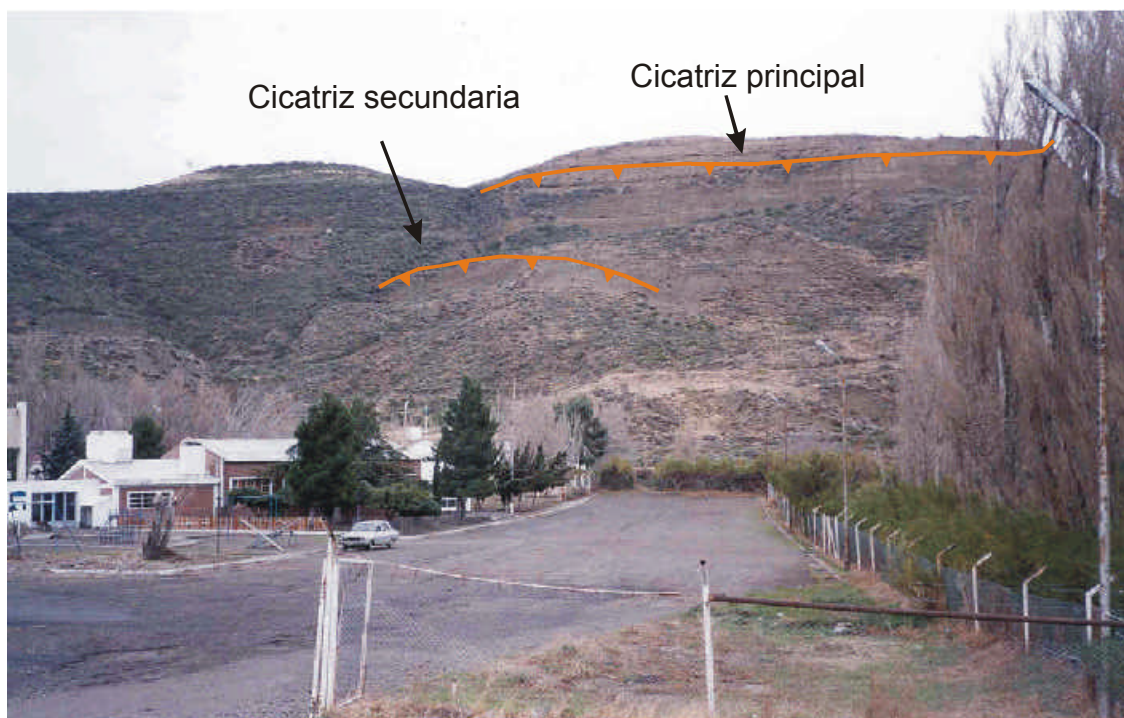
**Foto 29:** Vista del frente de la ladera del Co. Hermitte donde se observan las cicatrices del movimiento por encima del área de loteo del SUPE.
