# *Estudio de Peligrosidad Geológica en el Barrio Sismográfica*

*Comodoro Rivadavia  
Provincia de Chubut*

**ESTUDIO DE PELIGROSIDAD GEOLÓGICA EN EL BARRIO  
SISMOGRÁFICA, COMODORO RIVADAVIA,  
CHUBUT**

**AÑO 2002**

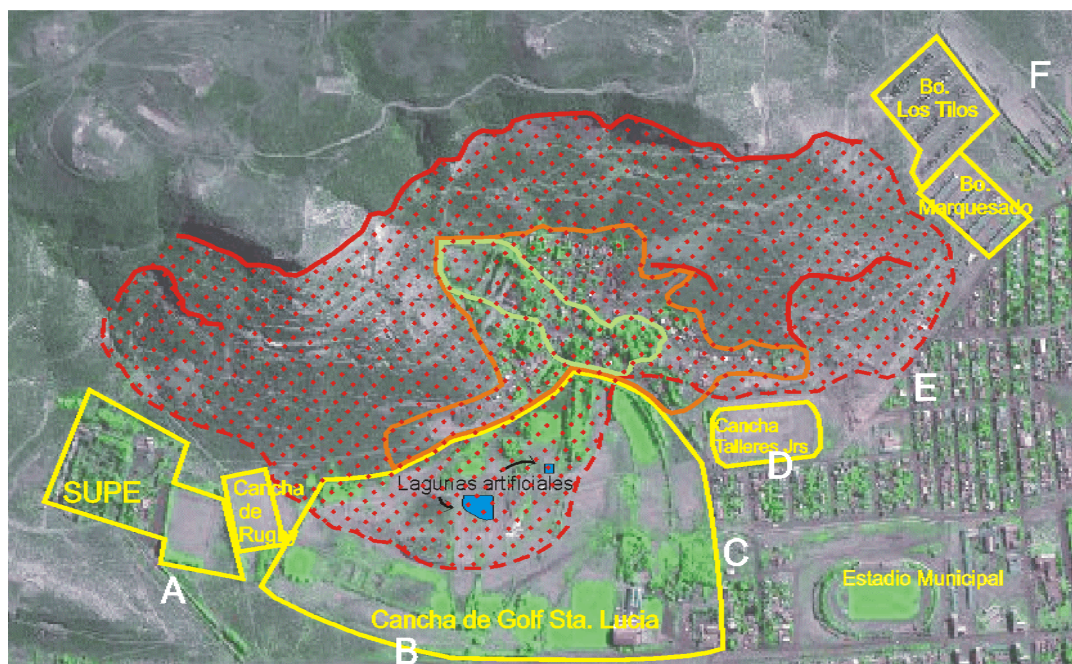
Figura adjunta: Imagen satelital de la zona del Barrio Sismográfica y zonas cercanas en donde se tienen que aplicar las recomendaciones efectuadas.  
Ver vista panorámica (página siguiente) tomada desde el C°Viteau.

En la figura adjunta se indican los sitios sobre los cuales se deben aplicar los puntos anteriormente citados. Desde el oeste abarcan la calle lateral al SUPE (A); el norte de la planicie de la meseta del Cerro Hermitte (ladera sur), y al sur, la Av. Avellaneda (B), la calle Santa Lucía (C), la calle al Sur de la cancha de Talleres Jr (D), la calle diagonal (E) hasta el Tiro Federal (F) y al este el Barrio Marquesado inclusive (F).

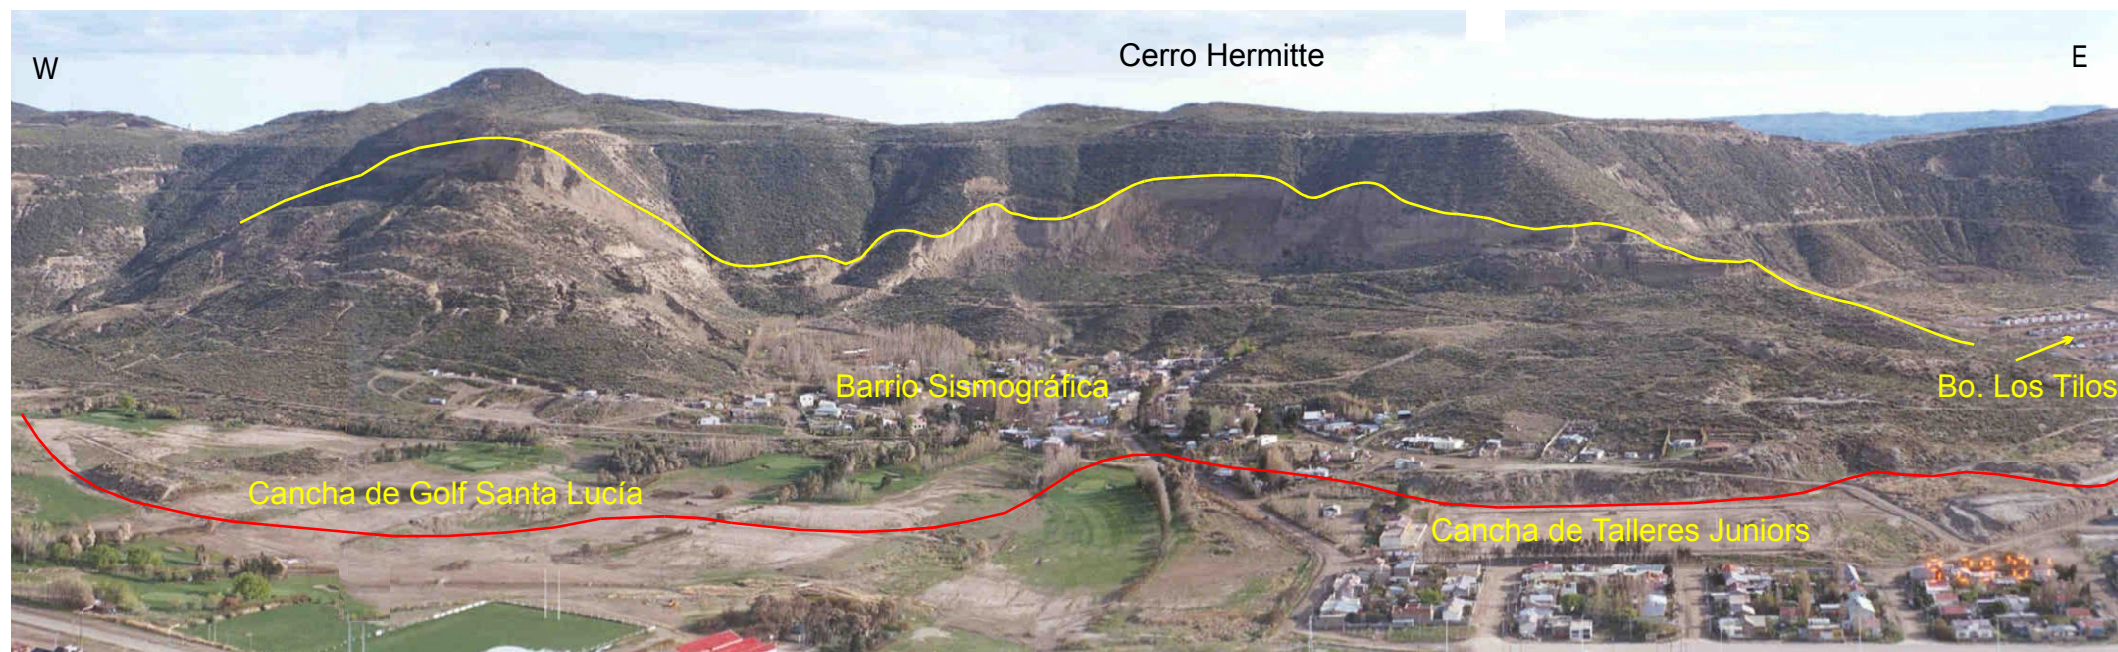
Fotomosaico tomado desde el Co. Viteau, hacia el N, observando la ladera S del Co. Hermitte.

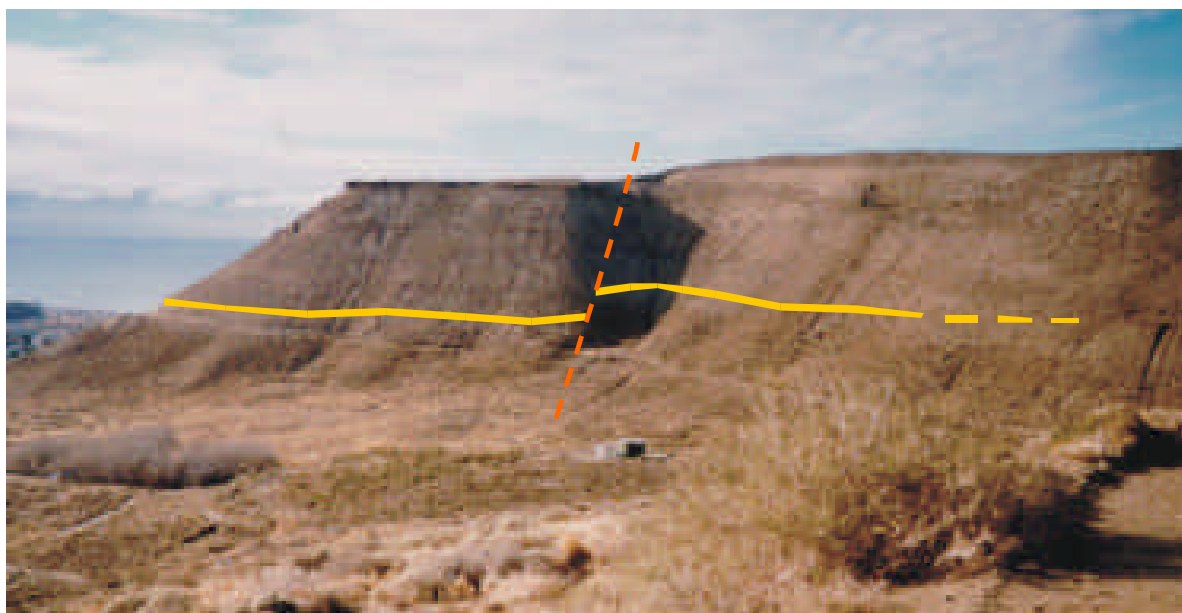
**Foto 1:** Falla A (

) sobre la ladera norte del Cerro Viteau. La línea amarilla marca un nivel guía cortado por la falla.

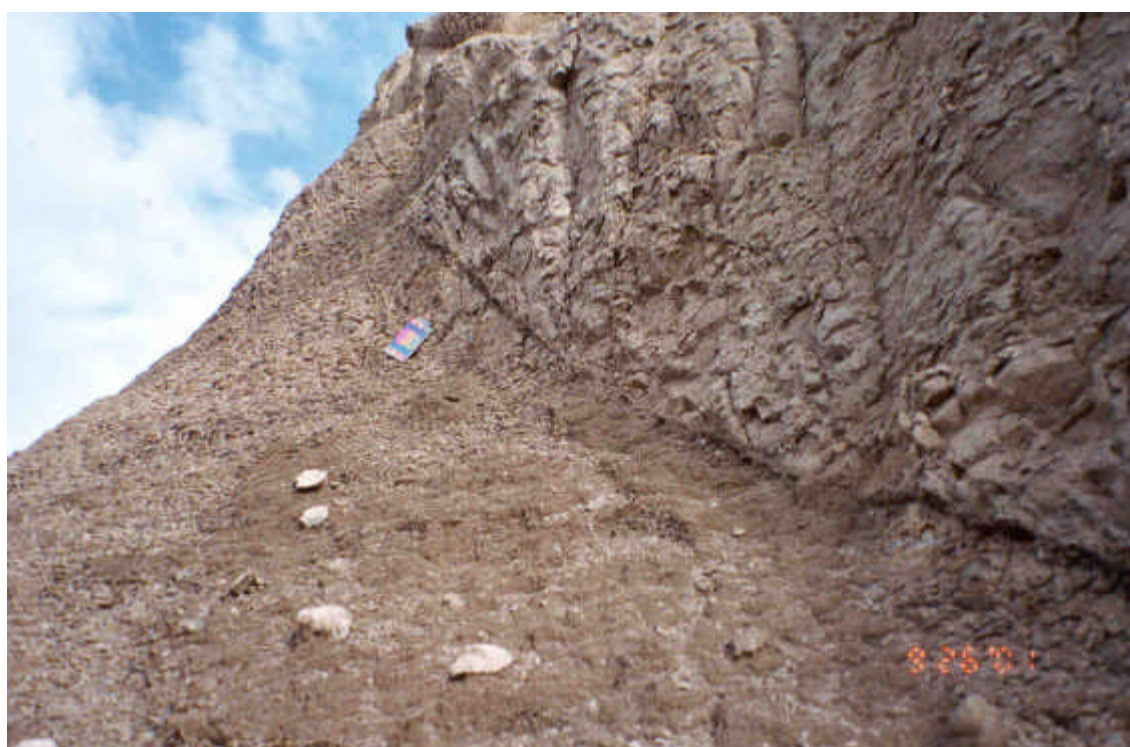
**Foto 2:** Falla auxiliar (Feruglio, 1950) sobre la ladera sur del Co. Hermitte, en la escarpa del movimiento.

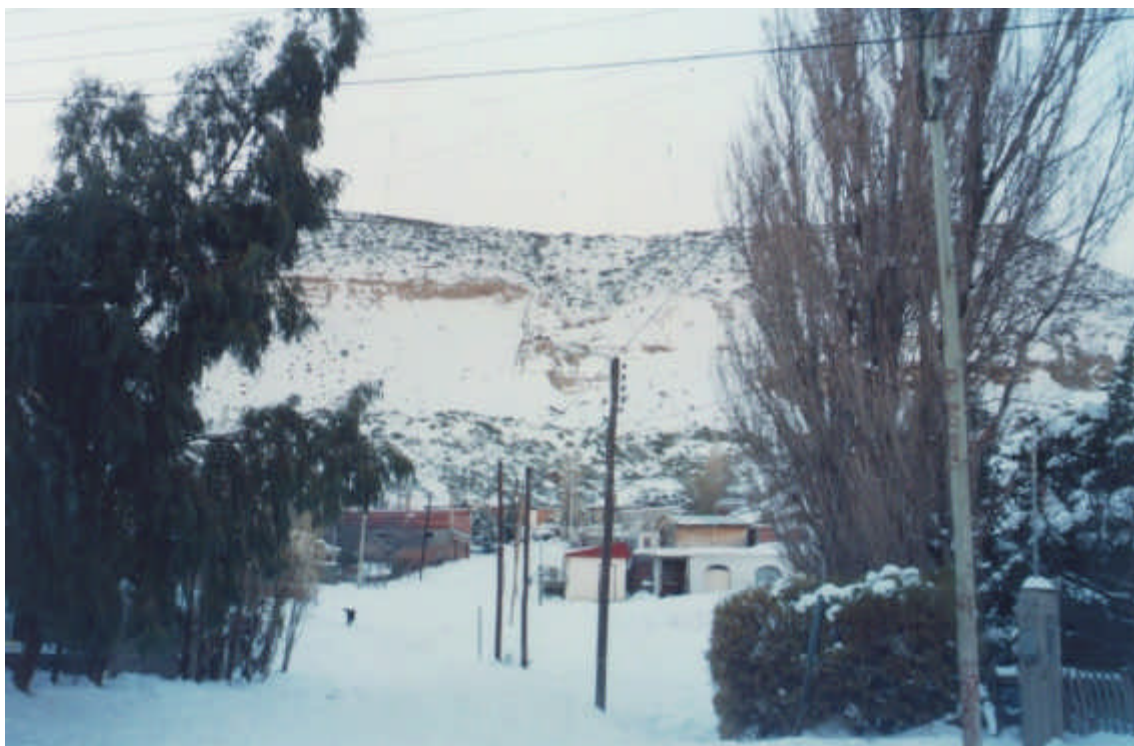
**Foto 3:** Vista de la calle Aimar y la ladera del cerro cubiertas de nieve precipitada durante los días de la campaña de Julio.

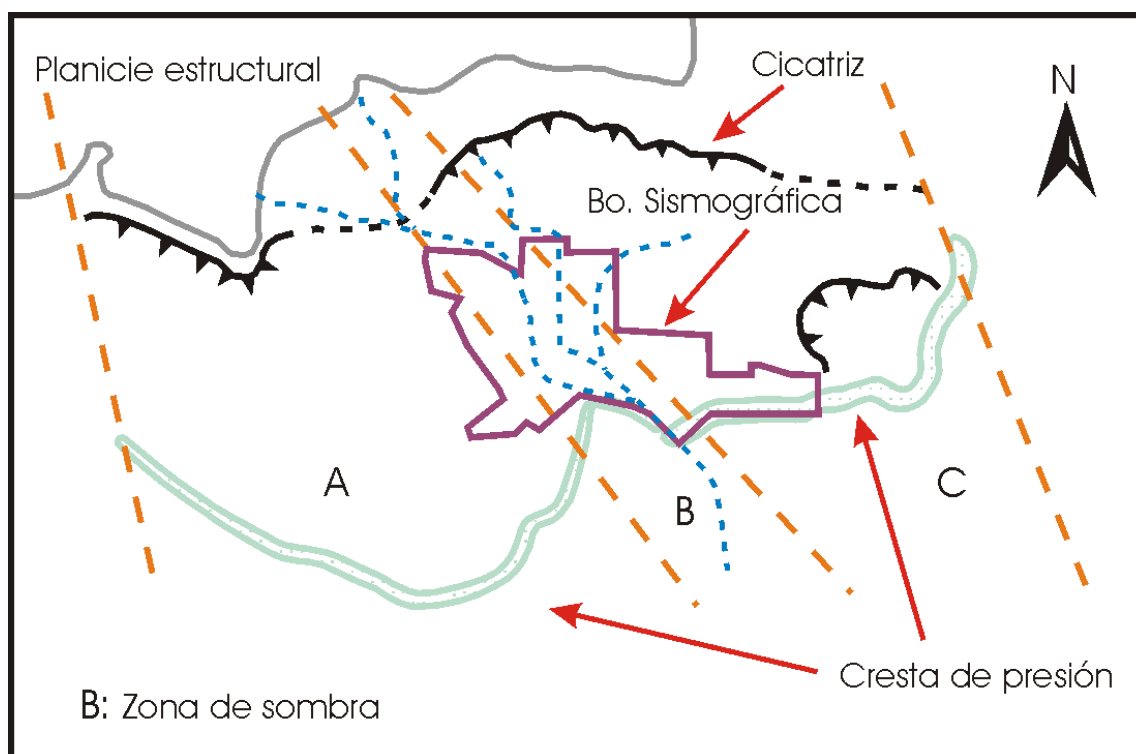
-Morfología y disposición de la pendiente: La geometría de la pendiente se corresponde en las diferencias de morfología y expresión del material deslizado que queda sobre la ladera. La escarpa que interviene en el movimiento se extiende a lo largo de 1500 metros en dirección E-O (ver Croquis, pag. 28). En el croquis separamos la ladera en tres sectores que llamamos A, B y C, dos de ellos sufren importantes modificaciones en el terreno (A y C) y la restante, B (zona de sombra), esta ubicada entre las dos zonas anteriores (ver Croquis, pag. 28). Los primeros 500 metros (sector A) hacia el O dibuja una pendiente de reptación (cóncava hacia abajo) y esparcidora de agua (Tipo III de Troeh, 1965 ver figura 7). El siguiente tramo (sector B) es de menor expresión areal (200 m), pero de gran importancia en el desarrollo del movimiento. Lo constituye una pendiente de lavado colectora de agua (perfil cóncavo hacia arriba) (Tipo I, de Troeh, 1965). El resto (sector C, 800 metros) es una pendiente de lavado, esparcidora de agua (Tipo IV de Troeh, 1965).

El sector denominado de sombra (B en el Croquis) presenta su concavidad muy cerrada y estrecha, constituyendo una pequeña quebrada labrada por acción fluvial. Esto sumado a que existe poco material disponible, actuó como una zona de interferencia entre el material movilizado de los otros dos sectores (A y C). Estas condiciones probablemente sean el motivo por el cual no fue muy afectado este sector del barrio a fines de los '60. En esa época estaba construido sobre parte de la cresta de presión, que ya existía (escalón de la calle Aimar en la entrada del barrio, Foto 10).

**Croquis:** Vista en planta del Bo. Sismográfica donde se observan los distintos sectores (A, B, y C). El área B corresponde al llamado sector de sombra.

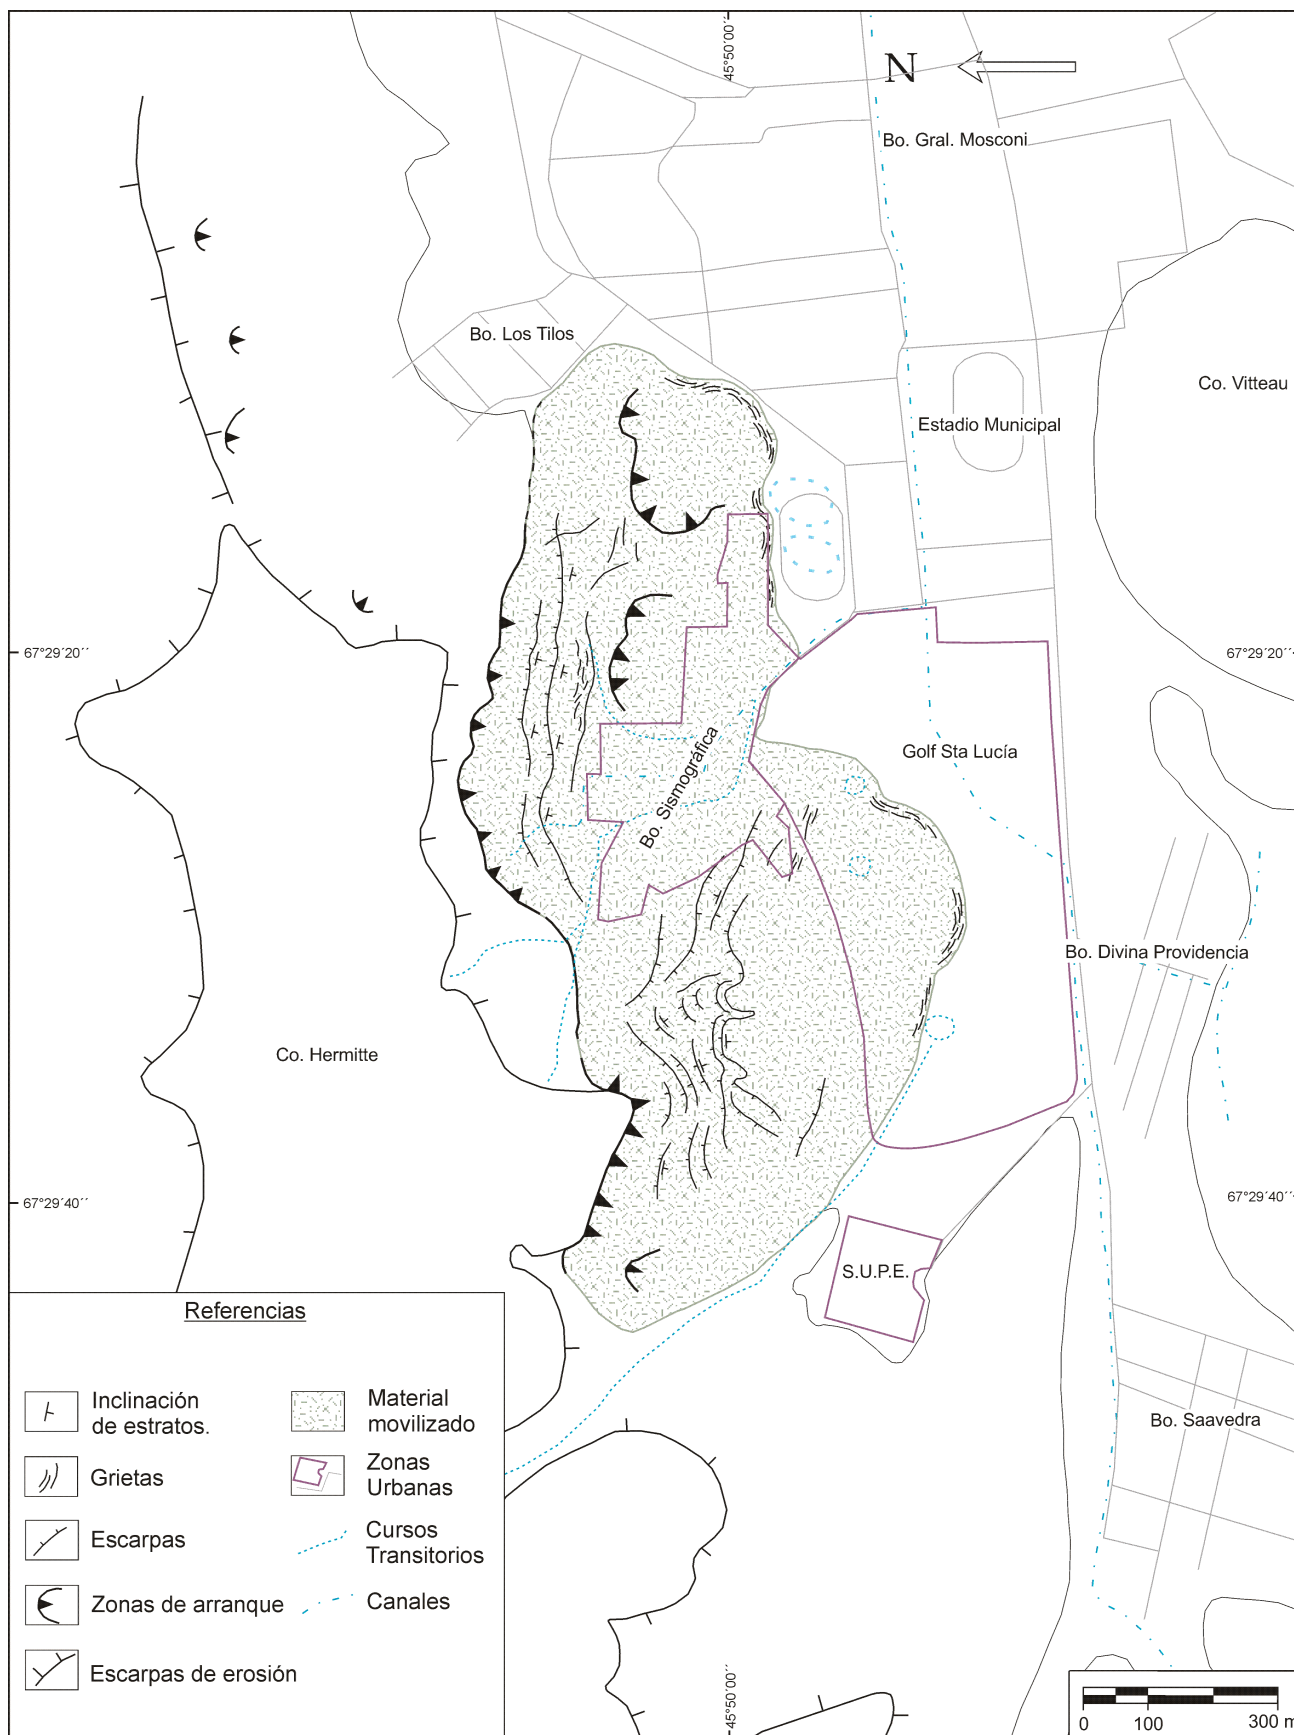
Mapa N° 4.

Por lo tanto es más probable que el factor desencadenante haya sido la infiltración de agua a través del área de debilidad producida por el fracturamiento en el tope de la ladera. Estas discontinuidades están constituidas por grietas formadas en el banco duro del tope. A éstas se suma la presencia de la falla B y sus fallas auxiliares, que cortan la pendiente (ver figura 2). Estas últimas permiten el ingreso de agua meteórica hasta la intersección del banco de arcillas suceptibles. De este modo el agua infiltrada va embebiendo el material arcilloso que actuaría como superficie de patinaje. Como este proceso (la infiltración) es muy lento debido al elevado déficit de agua, el movimiento (en la mayoría de su desarrollo), también es lento. Esto provocaría además que el empuje no sea lo suficientemente grande como para que la superficie de deslizamiento corte la superficie del terreno. Por lo tanto se forma la cresta de presión como respuesta a la deformación del material (ver dinámica y etapas del movimiento, pag. 35). El material removido sobre la ladera generó grietas (Foto 11, ver Mapa N°4) y bajos por donde se sigue infiltrando el agua de lluvia.

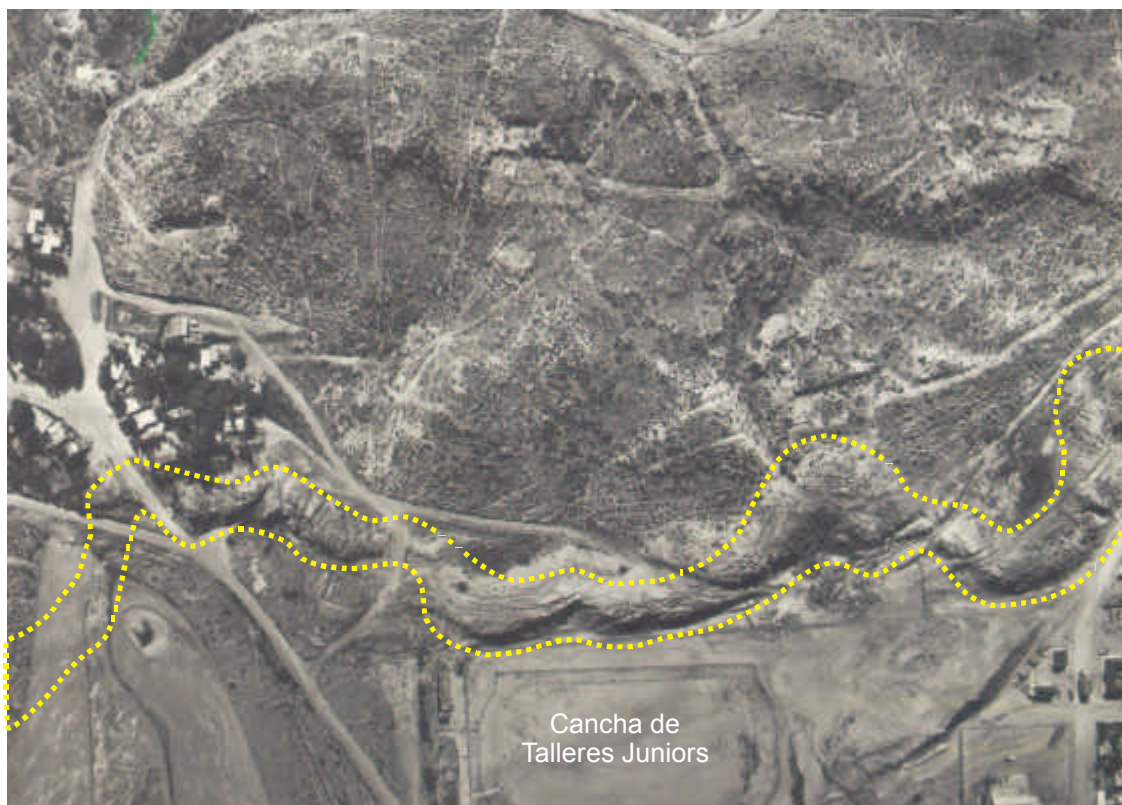
En profundidad la presencia de niveles con elevada plasticidad favoreció la deformación plástica por el peso que ejercen los materiales superiores más densos y resistentes. Se genera de esta manera un movimiento lento en profundidad, con extrusión plástica lateral, que generó una cresta de presión (Foto 12) que enmarca distalmente al material movilizado (Foto 13). Esta deformación pudo estar también asociada a un frente de propagación de la superficie de deslizamiento comportándose como un “pliegue de propagación de falla”.

**Foto 12:** Fotografía aérea donde se señala la ubicación de la cresta de presión.

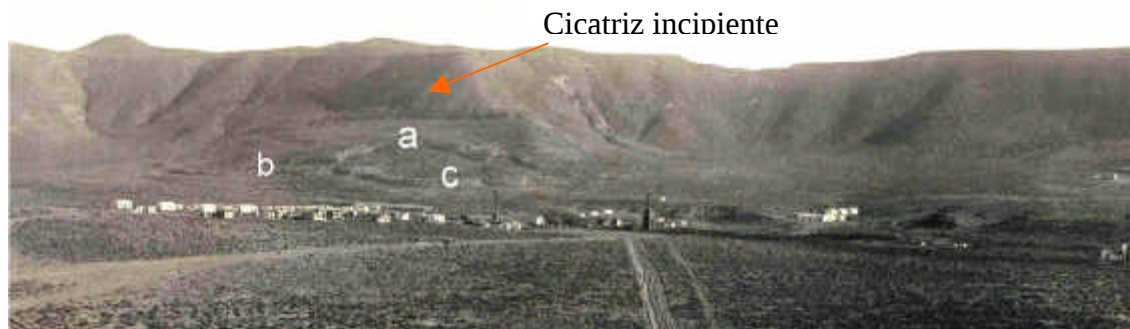
1º) La evidencia más antigua encontrada es una foto de 1918, (Foto 16) donde se observa en el sector C de la ladera del Croquis (ver Croquis, pag. 28), una incipiente cicatriz. El material por debajo de la misma está deformado y sobre este la formación de otra zona de arranque (Foto 16 sector a) que desplaza el material hacia el SE. Bordeando todo el material se ve un “albardón frontal” que adjudicamos a una cresta de presión (pressure ridge, Hansen, 1965; toe out, Kerr et al, 1971). En la foto, la vista de la ladera es parcial por lo que no se puede asegurar si la cresta continuaba hacia el sector Oeste, aunque, probablemente existía con menor desarrollo de altura. Esto se conjetura a partir de que la cancha de golf Santa Lucía se fundó en la década del 30 en un sector que presentaba ondulación apropiada para este tipo de canchas; y testimonios del Sr. Marcelo Simeoni que explica que cuando se instaló en el sector, a principios de los años 40, existían “lomos de burro” que iban creciendo con el tiempo. Agregó que tenía fotos de su hijo cuando era pequeño al lado de estas “lomas” y que no sobrepasaba su altura, mientras que ahora son más altas (llegan hasta 4 metros de altura). Lamentablemente no pudo encontrar las fotos. En este caso, la cresta de presión sería la primera expresión del movimiento (etapa cuasi estática) que afecta el material más plástico y tixotrópico de la ladera (ver ítem litología).

La presencia de la segunda cicatriz (Foto 16, sector a) se explicaría por una diferencia en la velocidad del movimiento y de rozamiento del material, que provoca que parte del material (Foto 16 punto c) continúe su desplazamiento a diferencia del resto, generando un corte.

**Foto 16:** Foto de 1918 donde se observa la cicatriz secundaria (a), la cresta de presión (b) y el material con movimiento diferencial (c). Esta foto pertenece al archivo de la Biblioteca del SEGEMAR.

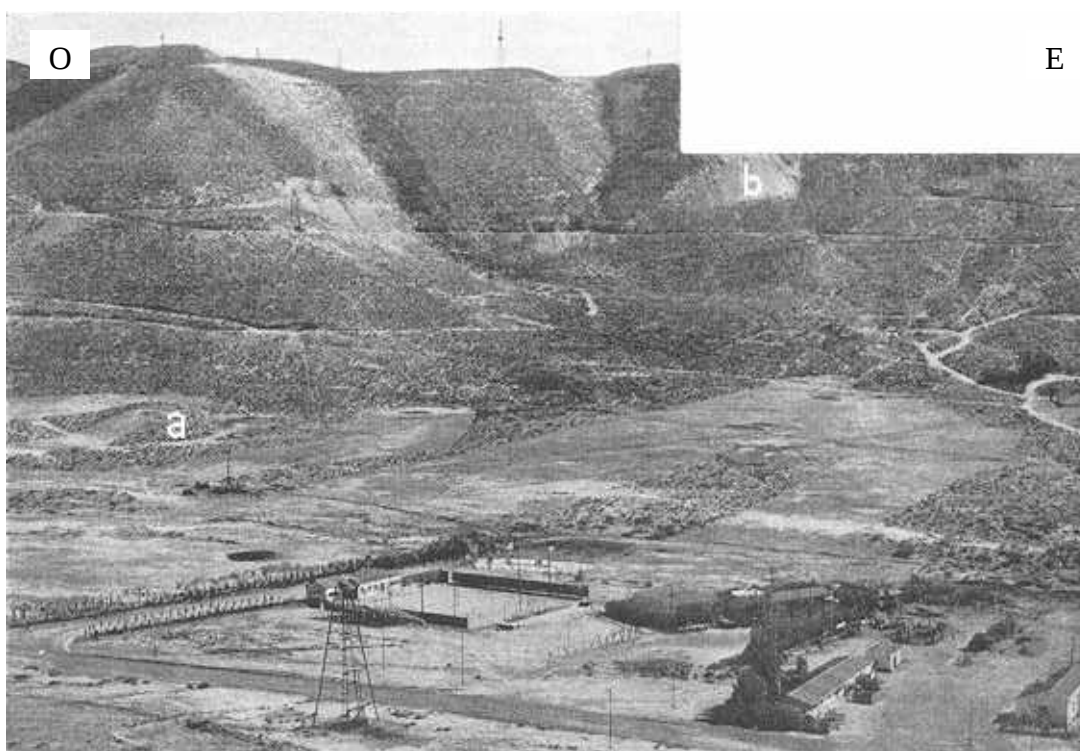
**Foto 17:** Foto tomada del BIP n°226 (1943). Se observa en primer plano la pendiente denominada de sombra y el sector A oeste (ver Croquis, pag. 28). Las dos no muestran ninguna cicatriz ni material deslizado; en cambio sí se notan al pie (a), las ondulaciones del campo de Golf (cresta de presión). El pequeño sector que se ve de la ladera este, muestra un área más clara (b). Esta corresponde a material de descarte de la trinchera para perforación, y no del movimiento natural.

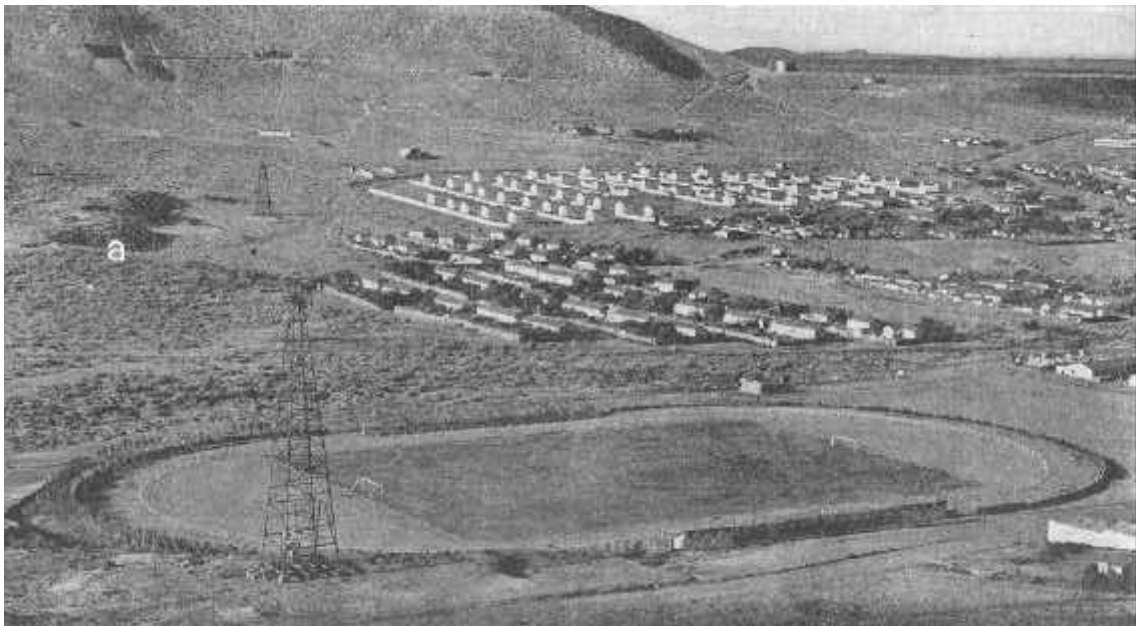
En fotografías publicadas en el Boletín de Informaciones Petroleras de 1943 (Foto 17 y 18) y 1948 (Foto 19), se puede observar la ladera sur del Co. Hermitte. En ambos casos se observa la cresta de presión y la falta de expresión de la cicatriz del movimiento. Otra fotografía social, pero en este caso cedida por el Sr. Marcelo Simeoni, muestra con buen detalle el denominado sector A de la ladera (ver Croquis, pag.28). En esta se deja ver la apertura de una grieta la cual podría corresponder a la expresión superficial de una falla auxiliar (Feruglio, 1950) (Foto 20), pero la ladera no presenta evidencia de movimiento. El Sr. Simeoni, también comentó que el gran movimiento en esa ladera se produjo en una tarde sin poder precisar la fecha exacta aproximándose a fines de 1969.

**Foto 18:** Foto tomada del BIP n°228 (1943). Se observa al oeste la manifestación de la cresta de presión (a).

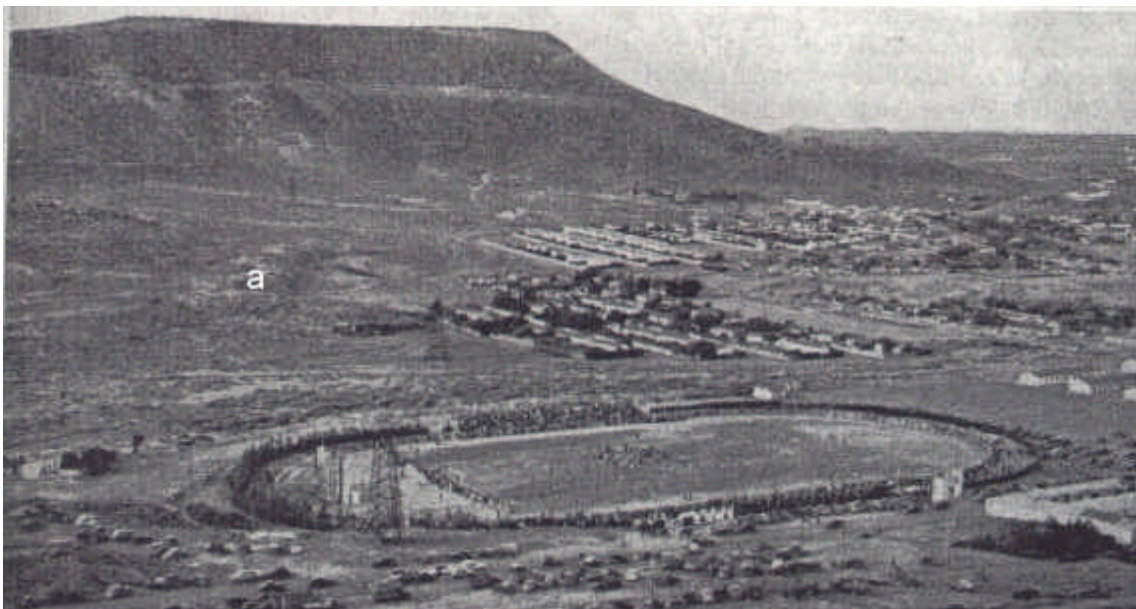
**Foto 19:** Foto tomada del BIP n°281 (1948). Se observa la cresta de presión (a).

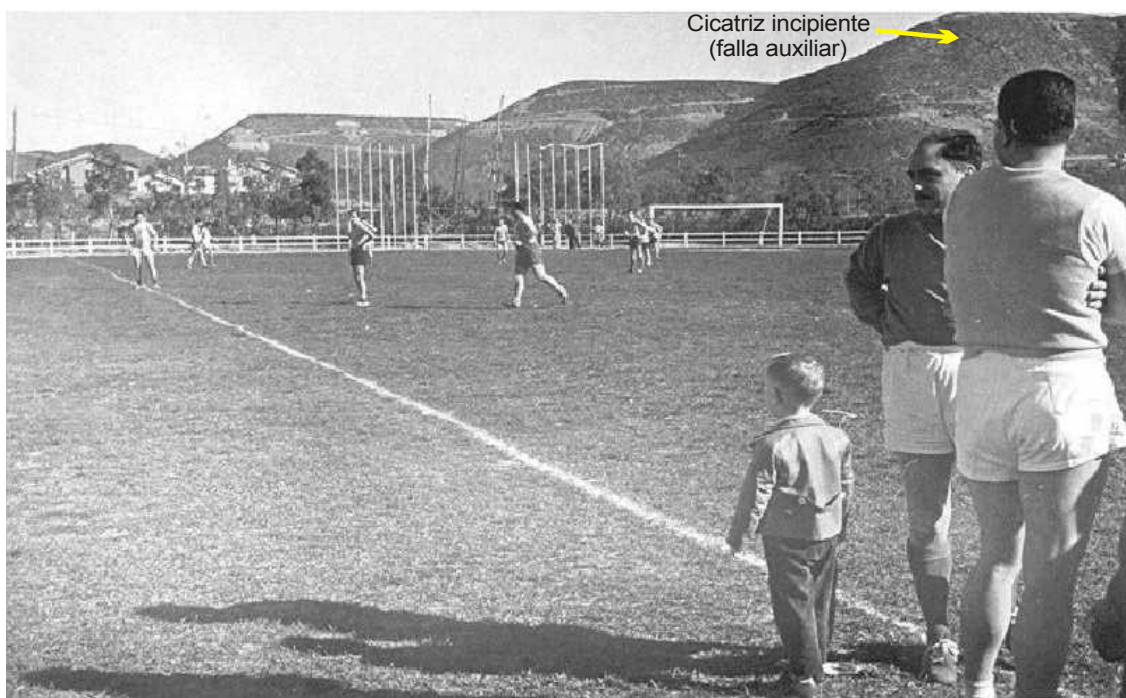
En una foto de 1958 cedida por el Sr. Simeoni (ver Foto 20), solo se observa la expresión superficial de una falla apenas abierta, pero la ladera no presenta evidencia de movimiento.

**Foto 20:** Foto cedida por el Sr. Marcelo Simeoni (año 1958). Se observa el sector A (ver Croquis, pag. 28) con la cicatriz abierta (proyección de la falla B o auxiliares), y ausencia de material movilizado sobre la ladera.

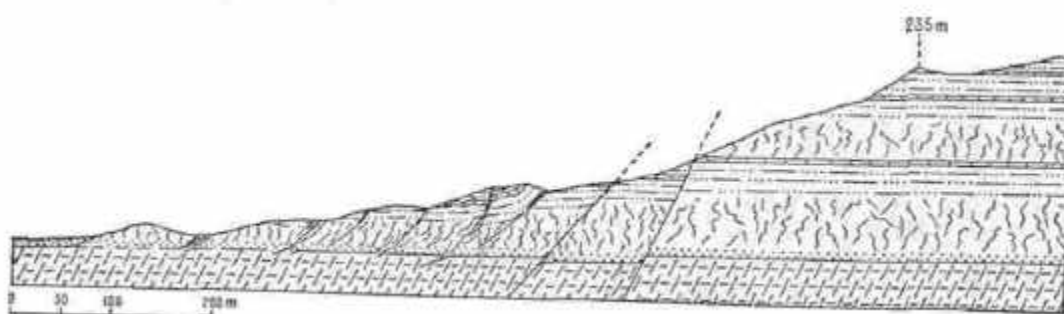
Feruglio (1950) describe: *“En la ladera austral de la situada al WSW del Co. Hermitte, la falla del Valle B está acompañada por otra auxiliar y por deslizamientos más o menos extensos del suelo (como puede verse en el perfil adjunto), cuyo derrumbe fue probablemente facilitado por superficies de falla, que son superficies de menor resistencia”*. Figura 12

**Figura 12:** Corte tomado de Feruglio (1950) “Corte de la ladera boreal del Valle B en la antigua Reserva Fiscal de 5000 hectáreas de Comodoro Rivadavia, con las fallas B y paquetes de capas deslizadas. En la base se encuentran las Tobas de Sarmiento y arriba el Patagónico.”

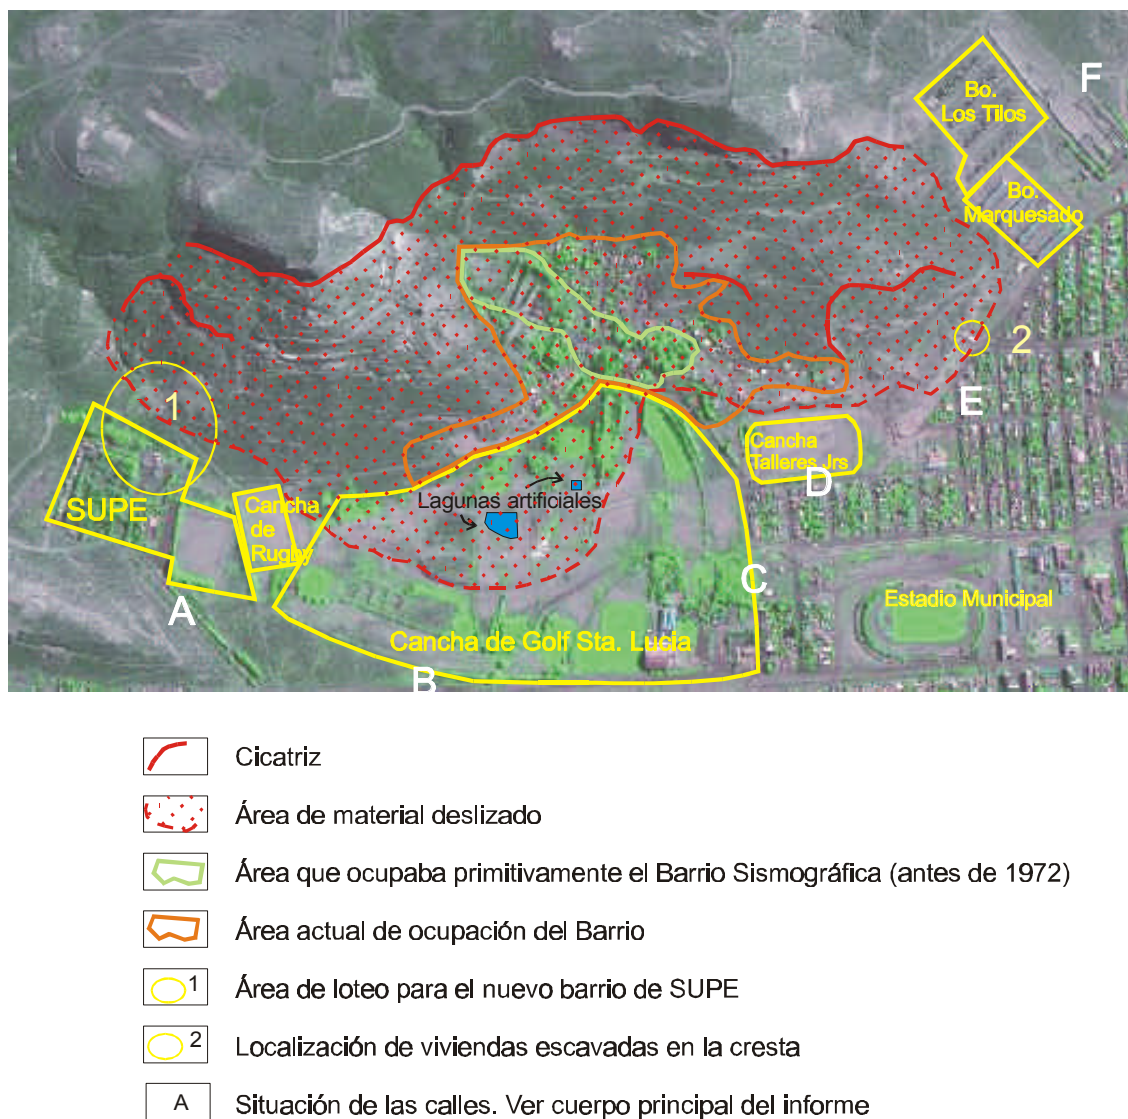
Por todo lo enunciado, el análisis cualitativo de la Peligrosidad en TODA la ladera sur del Cerro Hermitte es semejante (presenta los mismos procesos geológicos, recurrencia semejante, y coincidencia de factores condicionantes). Se puede destacar que, en referencia a los factores desencadenantes existe una delimitación areal restringida, relacionada a la acción antrópica. Esta de ningún modo se limita al área que ocupa el Barrio Sismográfica, sino que se deben incluir también los barrios Marquesado, Los Tilos, la cancha de golf, y el loteo del SUPE.(Figura 13).

Hay que puntualizar que también son necesarias las restricciones en los alrededores de la ladera y/o el material deslizado. En los últimos tiempos se han construido varios barrios alrededor del depósito del material deslizado (Figura 13). Estas construcciones provocaron en algunos casos la modificación del relieve, (como se observa en la Foto 27) que para su instalación realizaron una trinchera en la cresta de presión. Los barrios que se instalaron en el extremo occidental (como los barrios Los Tilos y Marquesado, Figura 13), aumentan la posibilidad de ingresos considerables de agua al sistema (por riego, lavado, fugas en cañerías, etc.), que resulta desfavorable para la estabilidad del material. Actualmente se está realizando un loteo en el área del SUPE (Foto 28) sobre parte de la cresta de presión y el material deslizado en el límite oeste del deslizamiento. Rodeando este predio se observa una cicatriz de movimiento menor, a media ladera (Foto 29). La modificación del material por debajo de esta cicatriz (excavación, sobrepeso, infiltración de agua, etc.) aumentaría la probabilidad de movimiento del mismo. Por lo tanto las restricciones no solo deberían existir sobre el Barrio Sismográfica, sino también, sobre el barrio Los Tilos, Marquesado, las viviendas al pie, el barrio SUPE, la cancha de golf Santa Lucía y la cancha de rugby. Sin un plan integrado de medidas para todos estos lugares, será muy difícil prevenir y/o mitigar la acción de los procesos geológicos sobre la ladera.

**Figura 13:** Vista aérea del sector de estudio.

**1) Restricciones de uso** deben estar asociadas a la ocupación de la ladera. En la Figura 13 se puede observar el desarrollo de la ocupación del área a partir de 1972. Los primitivos habitantes estaban acotados al área denominada de sombra del movimiento (ver Croquis, pag. 28), por lo que no sufrieron mayores daños. Al pasar el tiempo el barrio fue expandiéndose (Foto 24), y actualmente las construcciones están alejándose del centro del barrio, distribuyéndose por la ladera, aprovechando, en algunos casos, la reapertura de las huellas que realiza Repsol-YPF para el cierre definitivo de los pozos. Otro punto a considerar es que para la separación de las parcelas, en algunos casos se

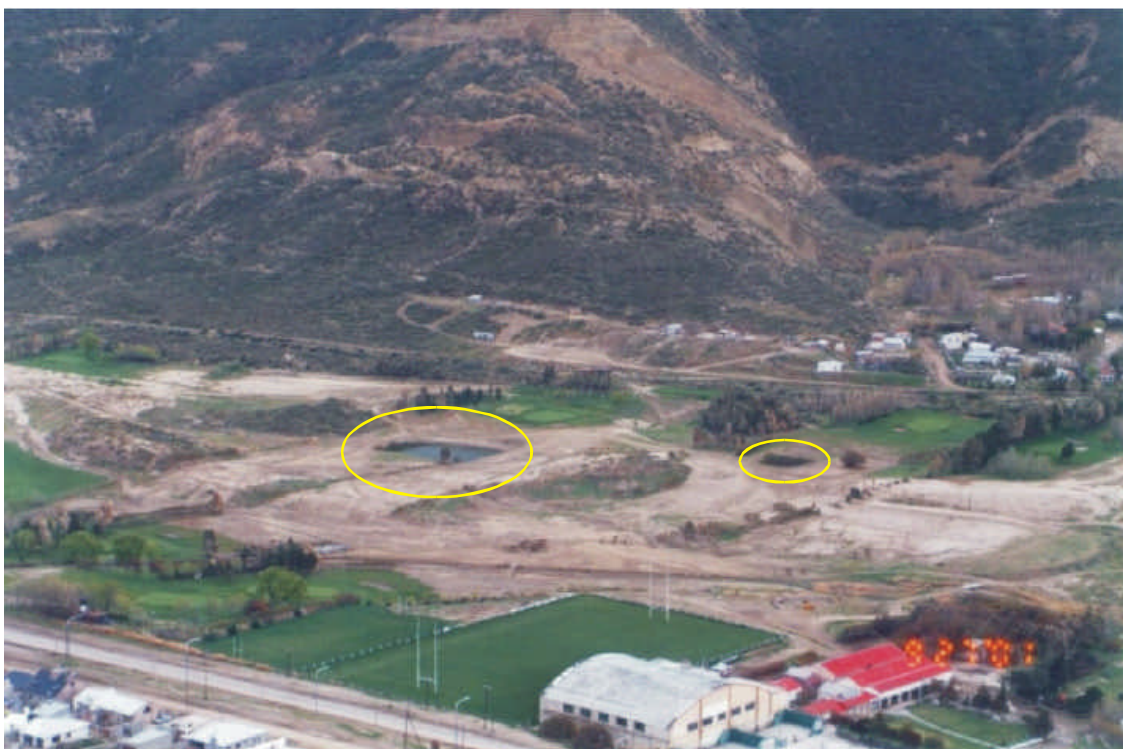
Otra de las restricciones que se deben considerar (en el pie de la ladera occidental), afecta las actividades en las canchas de golf y rugby. Para la mantención y/o producción del césped necesario en estas canchas se realiza también un excesivo riego. Para el riego en el caso de la cancha de golf se usa el agua de recolección de las aguas servidas de los barrios que se encuentran más al oeste (Barrio Saavedra, etc.). Además de contaminar el suelo y el aire (en oportunidad de nuestra visita el olor era casi insoportable) aumentan el piping<sup>2</sup>. Dentro de la cancha, hay dos lagunas (Foto 25) que aportan humedad al subsuelo. Se ha podido observar también que a pesar del alto contenido de arcillas el material presenta una buena transmisividad lateral. Ello se debe que una de las lagunas ubicadas detrás de la cresta de presión, infiltre lateralmente el agua hacia el otro lado de la cresta (Foto 26).

**Foto 25:** Ubicación de las dos lagunas dentro de la cancha de Golf Santa Lucía.

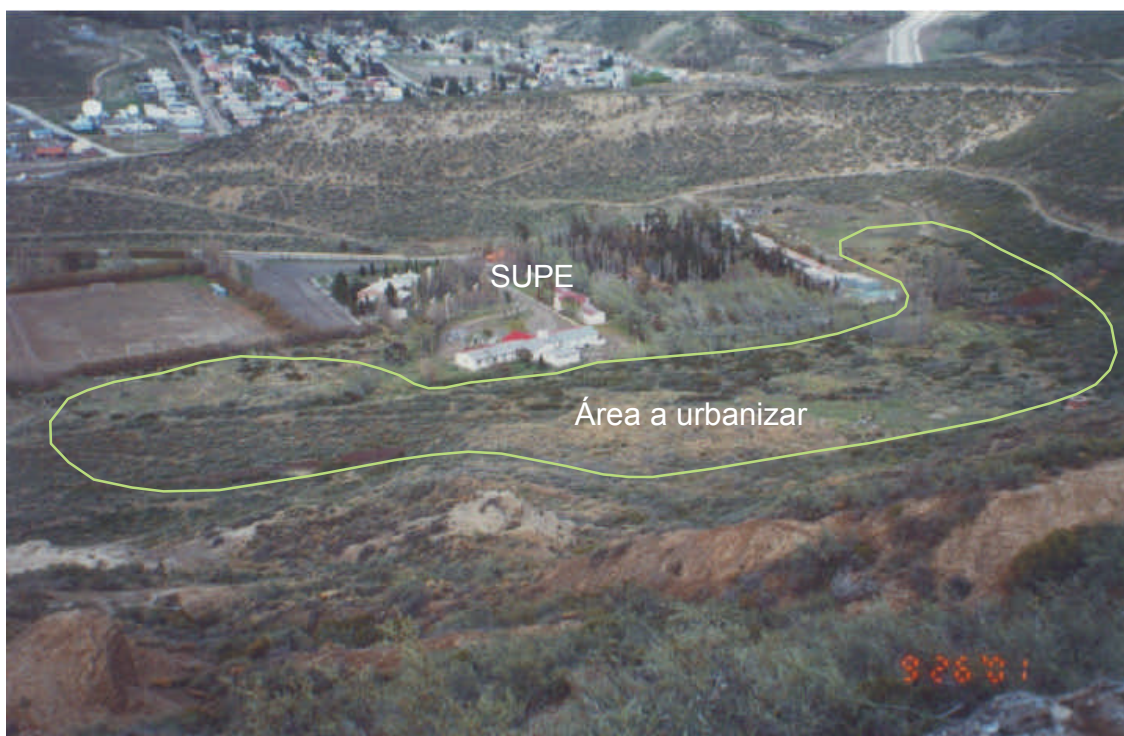
**Foto 28:** Área para loteo ( — ) detrás del SUPE, vista desde las cicatrices del material movilizado (ver Foto 29).
